# Der Goldauer Bergsturz

André Grundmann, Goldau

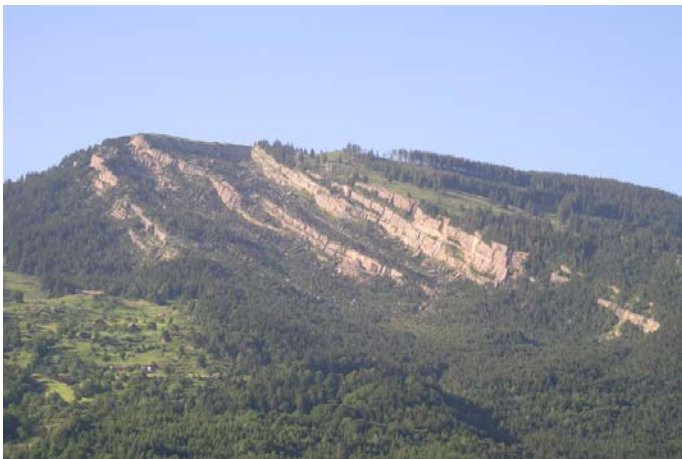
Das Abbruchgebiet des Goldauer Bergsturzes am Rossberg, mit dem Gnipen (1568 m).

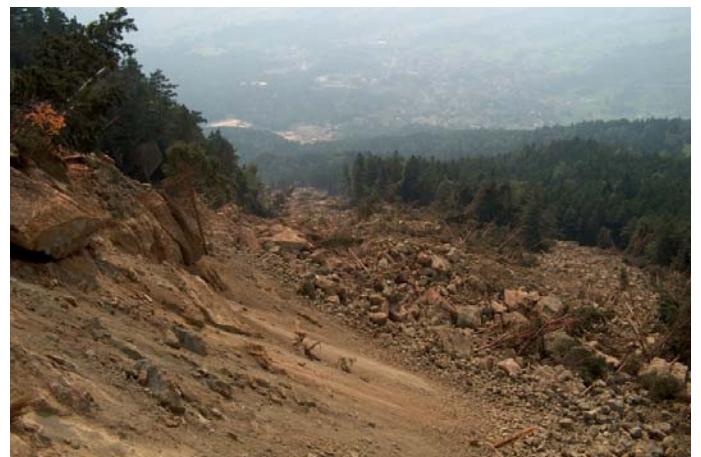
Neuer, lokal begrenzter «Bergsturz beim Gribsch» im August 2005.

Die Erfahrung der letzten Jahre zeigt, dass der Bergsturzhang heute alles andere als stabil bezeichnet werden kann. Namentlich entlang der bis 80 m hohen östlichen Abbruchkante des Goldauer Bergsturzes waren in jüngster Zeit wiederholt Gesteinsabbrüche zu beobachten, was die weiterhin bestehende Aktivität unterstreicht. Der letzte derartige Felsabbruch ereignete sich nach mehrtägigen Starkniederschlägen am 22. August 2005 unmittelbar westlich des Bergrestaurants Gribsch. Bei diesem «Bergsturz beim Gribsch» sind rund 100'000 m<sup>3</sup> Gestein (zum grossen Teil Mergel) ausgebrochen und

haben sich über die darunter liegenden Waldflächen ergossen. Schlammassen des Abganges wurden schliesslich durch den Schuttbach bis ins Dorf Goldau verfrachtet. Da die geologische Schichtung des Rossberges nach wie vor ein hangparalleles Abgleiten zulässt, muss neben den relativ häufig vorkommenden kleinen Felsrutschungen in Zeiträumen von mehreren tausend Jahren aber auch wieder mit massiven Gesteinsabgängen gerechnet werden, die bis in den Talboden vorstossen.

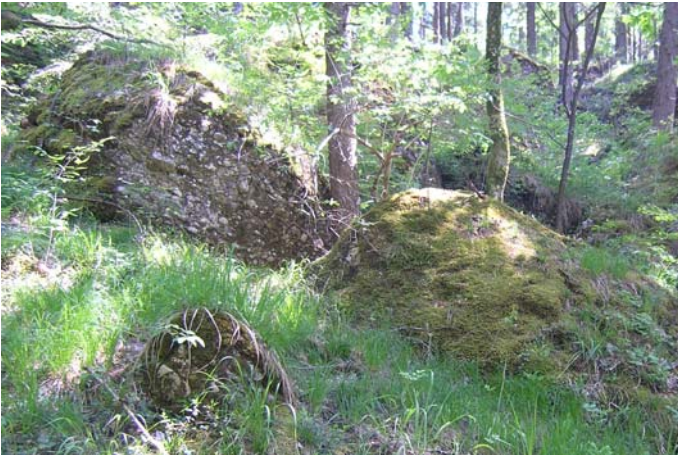
Das Ergebnis von 200 Jahren Waldentwicklung: Ein lichtreicher von Blockschutt durchsetzter Mischwald mit Laub- und Nadelgehölzen im unteren Bergsturzgebiet mit vielen grasreichen Waldbodenstellen.

In den letzten 200 Jahren hat im Gelände des Goldauer Bergsturzes eine bemerkenswerte Rückeroberung der Natur stattgefunden. Es erstaunt deshalb wenig, dass der Goldauer Bergsturz heute über die Landesgrenzen hinaus als Paradebeispiel eines zügig verlaufenden (Neu-) Aufbaus der Vegetationsdecke auf einer frisch geschütteten Blockschuttmasse bekannt ist. Wegen der relativ starken Zerkleinerung der Nagefluhrümpfer und der grossen wasserhaltenden Kraft der schnell verwitternden Mergelkomponenten ist das Bergsturzareal, in den unteren Lagen, verglichen mit anderen Bergsturzgebieten der Alpen mit Trümmern aus Hartkalk- oder Silikatgestein, insgesamt überdurchschnittlich rasch wieder besiedelt worden. Die heterogen aufgebauten Blockschuttstandorte ergeben dabei sehr viele Kleinlebensräume, welches sich dann in der auffallend grossen Zahl von über 50 stark ineinander verflochtenen Vegetationseinheiten äussert.
